**Begutachtung der ehemaligen Waldbauernschule in Scheyern auf Vorkommen von Fledermäusen und an/in Gebäuden brütende Vogelarten im Vorfeld des geplanten Umbau und teilweisen Rückbau**

Stand: 15.08.2017

**Gemeinde Scheyern**

**Dipl.-Biol. Anika Lustig**  
Faunistische Gutachten

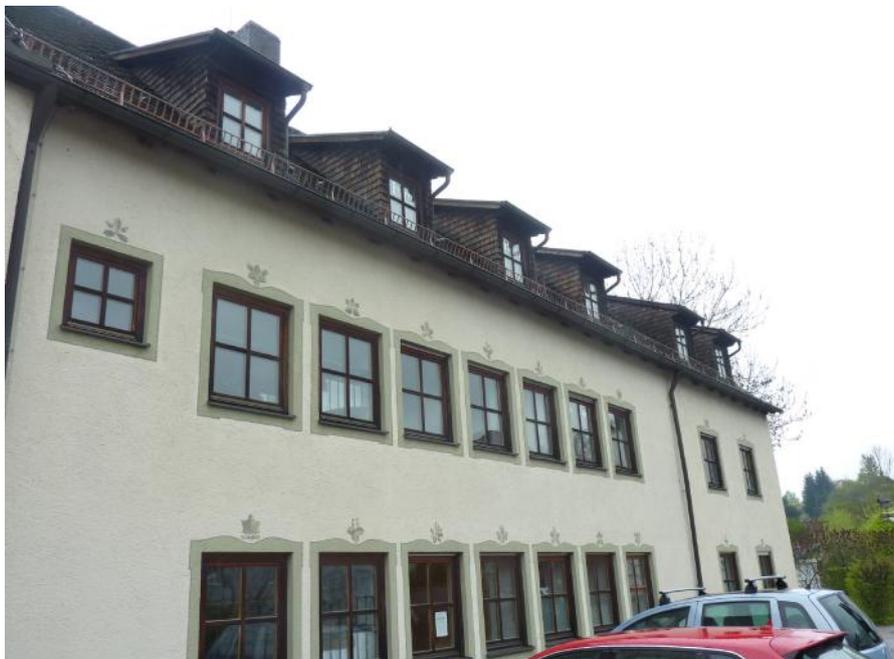
**Abbildung 1: Südöstlicher Gebäudeteil der ehemaligen Waldbauernschule in Scheyern der einem Neubau weichen soll. Der angrenzende denkmalgeschützte Bereich bleibt erhalten. Durch den Neubau und eine Nutzungsänderung im gesamten Gebäude wird die Schaffung einer neuen Ortsmitte angestrebt.**

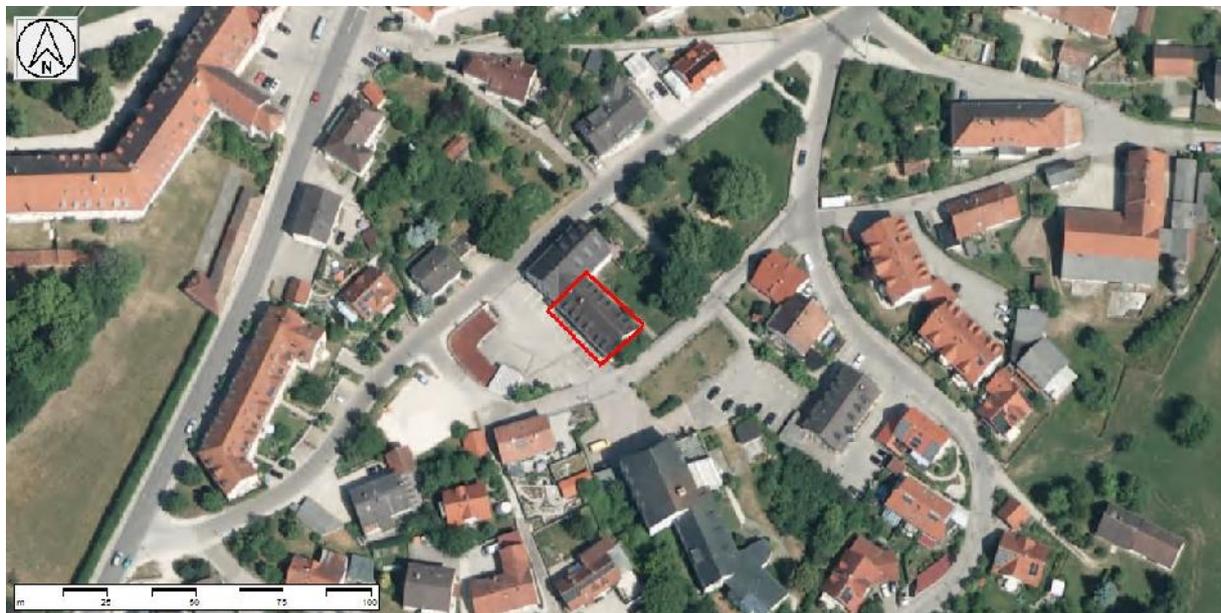
**Abbildung 3: Der südöstliche Gebäudeteil (rot umrandet) der ehemaligen Waldbauernschule in Scheyern soll abgerissen werden.** Kartenmaterial: ©Landesamt für Vermessung und Geoinformation Bayern, Bundesamt für Kartographie und Geodäsie.

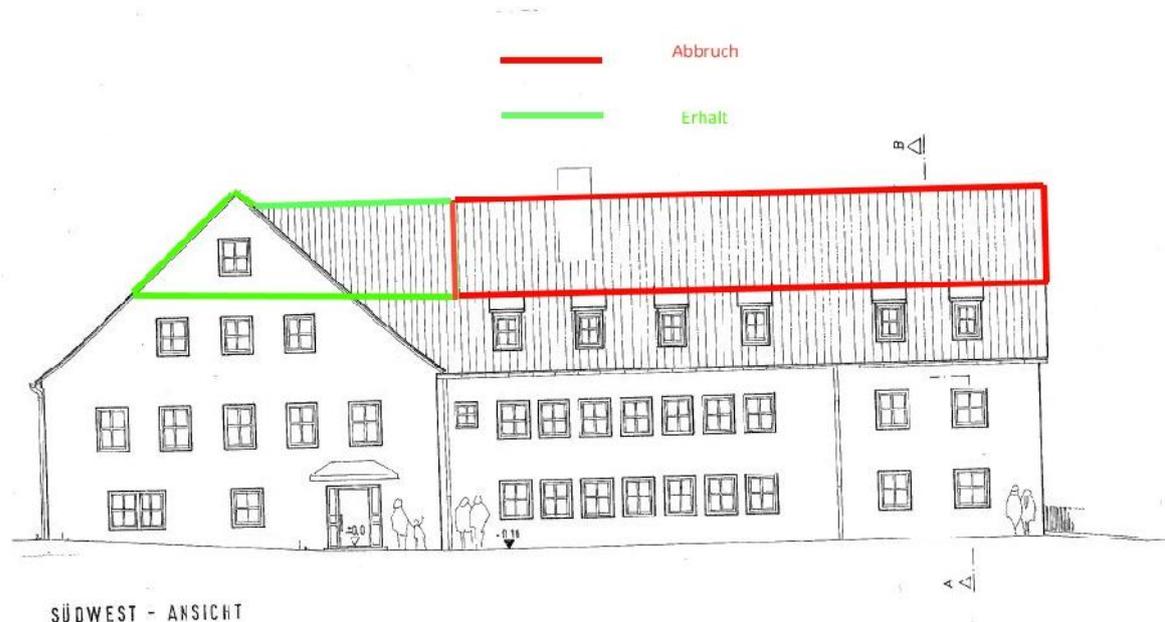
**Abbildung 4:** Dachstuhlbereich der ehemaligen Waldbauernschule. Rot markiert der nutzungsfreie und nicht ausgebaute Dachstuhl des südöstlichen Abrissgebäudes. Im Nordwestlichen Gebäudeteil befindet sich ebenfalls noch ein kleiner Bereich nicht genutzten und nicht ausgebauten Dachstuhls. Dieser ist grün markiert. Es handelt sich um ein Nebendach. Der Rest des Dachstuhls ist als Saal ausgebaut. Kartenmaterial: Gemeinde Scheyern

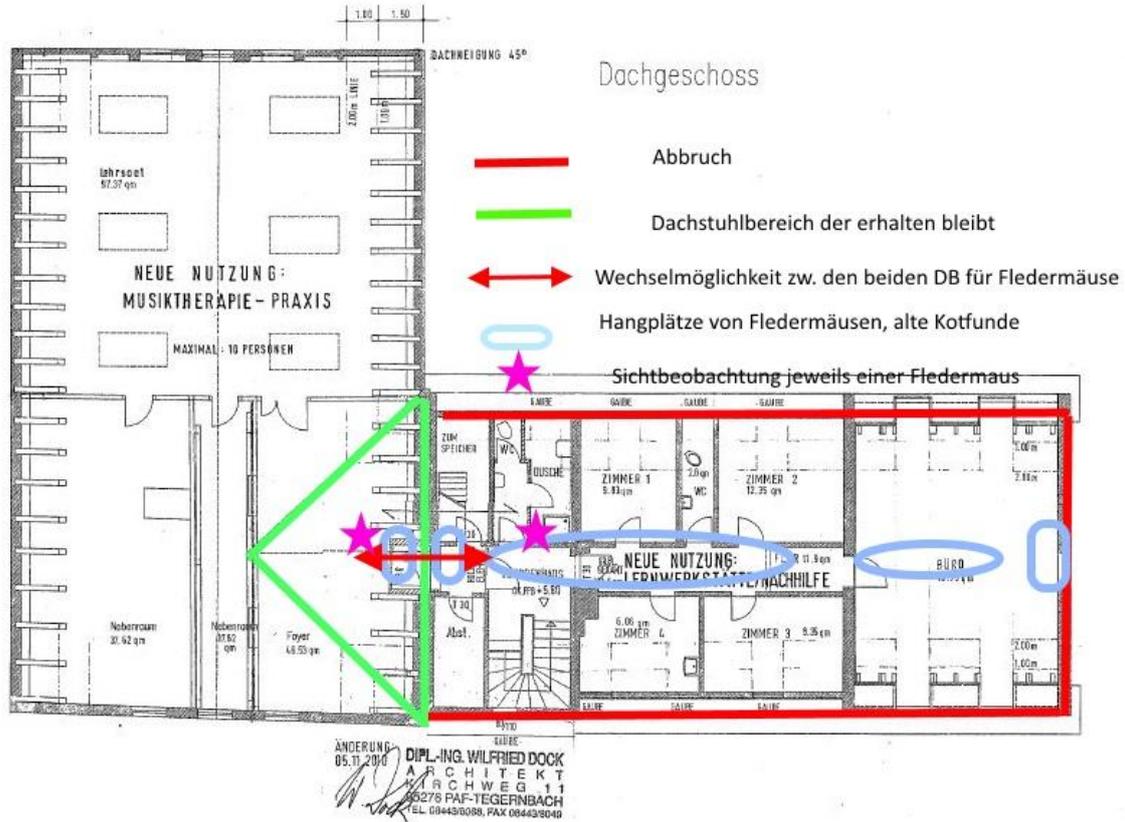
**Der Dachstuhl der ehemaligen Waldbauernschule diente im Sommer 2017 mit hoher Wahrscheinlichkeit nur noch als Einzelquartier, Ruhestätte für die Art Graues Langohr (*Plecotus austriacus*) und nicht als Fortpflanzungsstätte.**

Abbildung 5: Dachstuhlbereiche die als Fledermausquartier genutzt werden (rot: Abriss, grün Erhalt).

Der Nebendachstuhl des Altbaus bleibt in seiner jetzigen Form als Fledermausquartier erhalten. Dabei ergeben sich folgende Bedingungen: Nutzungsfreiheit, Erhalt des zugluftfreien, warmen Mikroklimas (keine weitere Entlüftung), kein zusätzlicher Lichteinfall (keine weiteren Fenster), keine Holzschutzmaßnahmen (falls notwendig nur nach Absprache mit den Fachbehörden).

Damit dieser Dachstuhlbereich weiterhin als Quartier genutzt werden kann, muss eine Ein-/Ausflugsöffnung geschaffen werden. Diese kann z.B. in das vorhandene Fenster integriert werden. Es muss sich aber um eine größere Öffnung handeln, damit die Fledermäuse diese auch finden und annehmen. Die Details sind mit den Fachbehörden und der Gutachterin zu besprechen. Die Öffnung muss spätestens bis zum Frühjahr (01. April) fertiggestellt sein, besser so früh wie möglich, damit die Fledermäuse diese ggf. noch im Spätsommer/Herbst 2017 finden können.

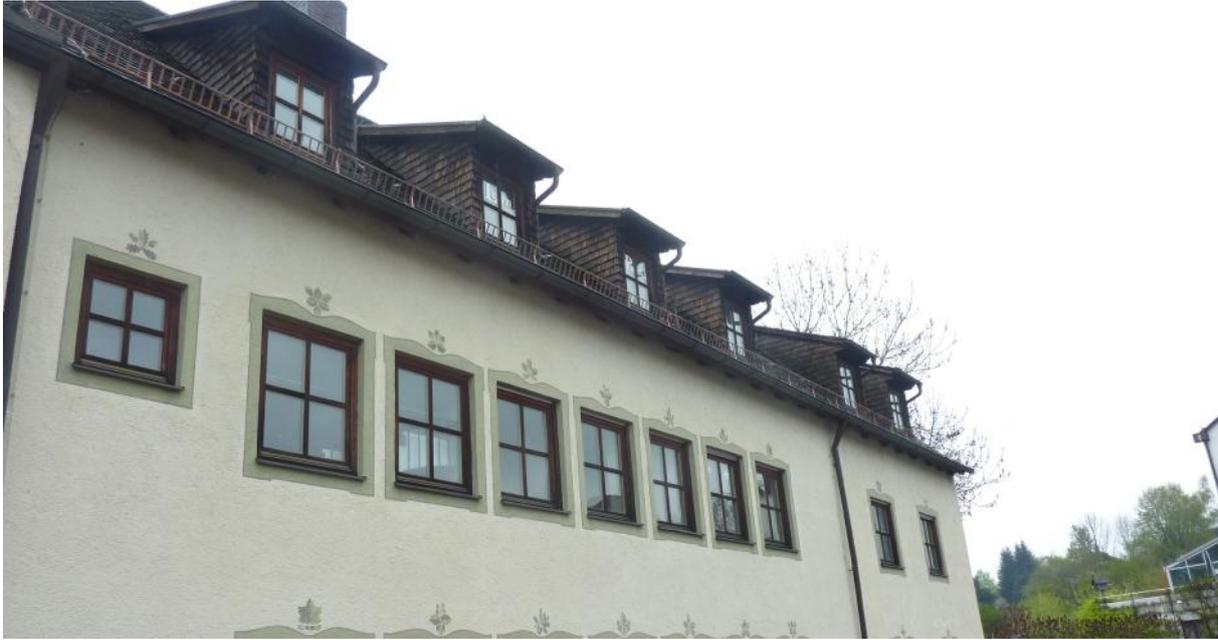
**Abbildung 6: Östlicher Teil der ehemaligen Waldbauernschule in Scheuern. Dieser Gebäudeteil soll rückgebaut werden und beherbergt im Dachstuhl eine Fledermauskolonie.**

Der Rückbau erfolgt außerhalb der Aktivitätsphase der Fledermäuse zwischen dem 01. November und 01. März. Dadurch wird das Risiko, Fledermäuse oder Vögel bei den Arbeiten zu schädigen minimiert.

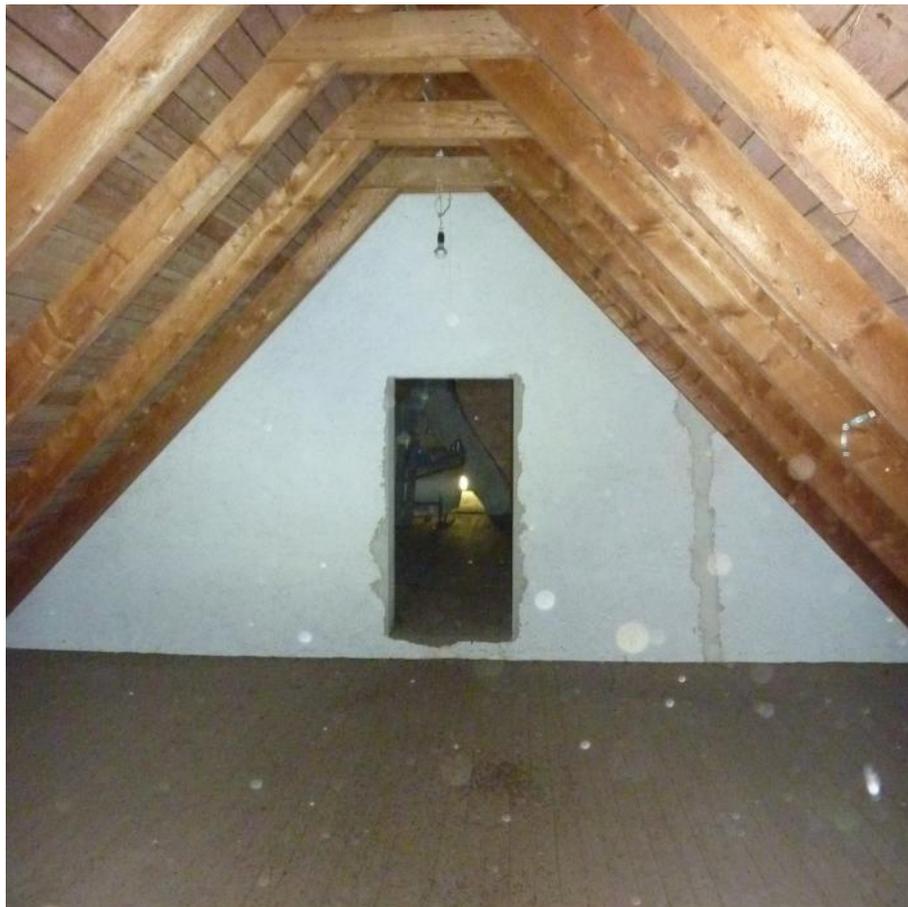
Der Dachstuhl des Abrissgebäudes (Abb. 7, Anhang) diente in der Vergangenheit und auch aktuell als Fledermausquartier. Der Dachboden wird nicht genutzt. Es fand sich viel alter Fledermauskot im gesamten Dachstuhl und konzentriert unter dem First und im östlichen Bereich (Abb. 8/9, Anhang). Der östliche Dachstuhl ist innen mit Holz verschalt. Hinter der Verschalung können Hangplätze der Fledermäuse liegen. Diese sind nicht einsehbar. Kotansammlungen an beiden Giebelseiten, sowie Urinspritzer und Kot an der Mauer weisen darauf hin, dass dort im Giebelbereich regelmäßig genutzte Hangplätze liegen (Abb. 9 u. 10). Es fand sich schon frischer Fledermauskot aus diesem Jahr. Fledermäuse wurden während der Kontrolle am 28.04. jedoch keine im Quartier gesichtet. Die Hangplätze der Tiere können versteckt im Firstbereich, hinter der Holzverschalung und auf den Giebelseiten zwischen Mauer und Dach liegen und sind somit nicht vollständig überprüfbar. Aufgrund der Kotmenge war von einer Fledermauskolonie und nicht allein von Einzeltieren im Dachstuhl auszugehen. Eine Fortpflanzungsstätte von Fledermäusen erschien aufgrund der Kot- und Totfunde wahrscheinlich. Der Status sollte anhand der zweiten Beobachtung im Juni überprüft werden.

**Abbildung 7: Östlicher Dachstuhlbereich des Abrissgebäudes mit Holzverschalung.**

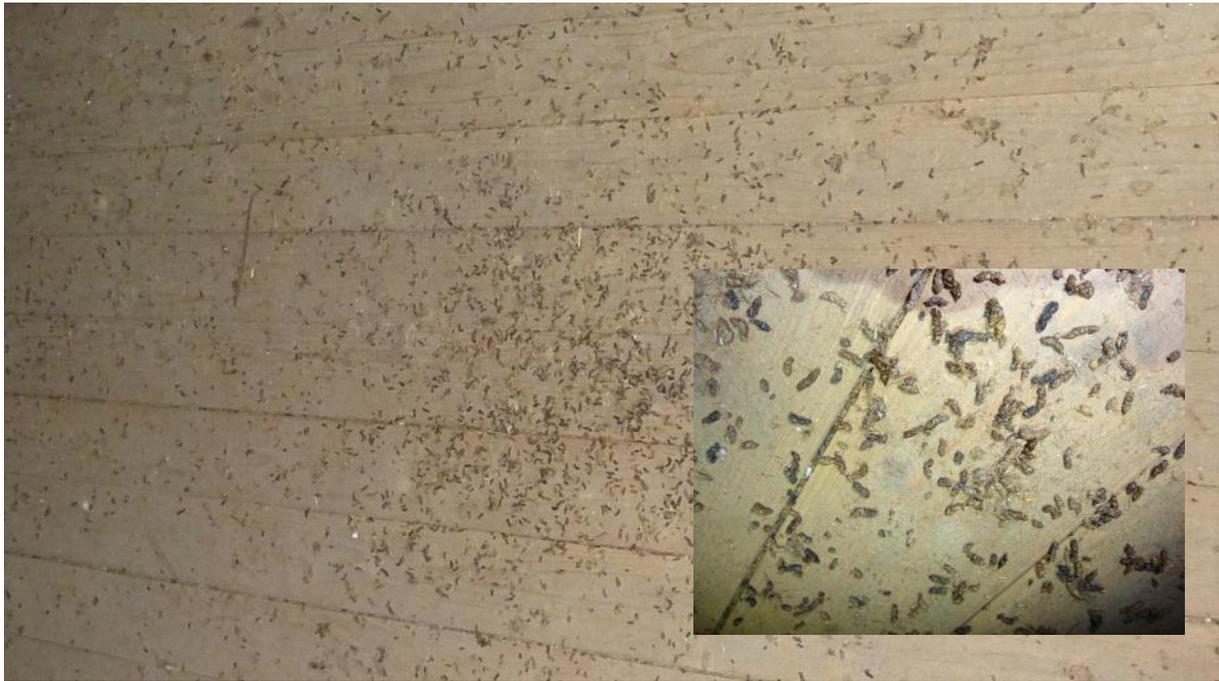
**Abbildung 8: Im Dachstuhl findet sich speziell unter dem First viel alter aber auch frischer Fledermauskot.**

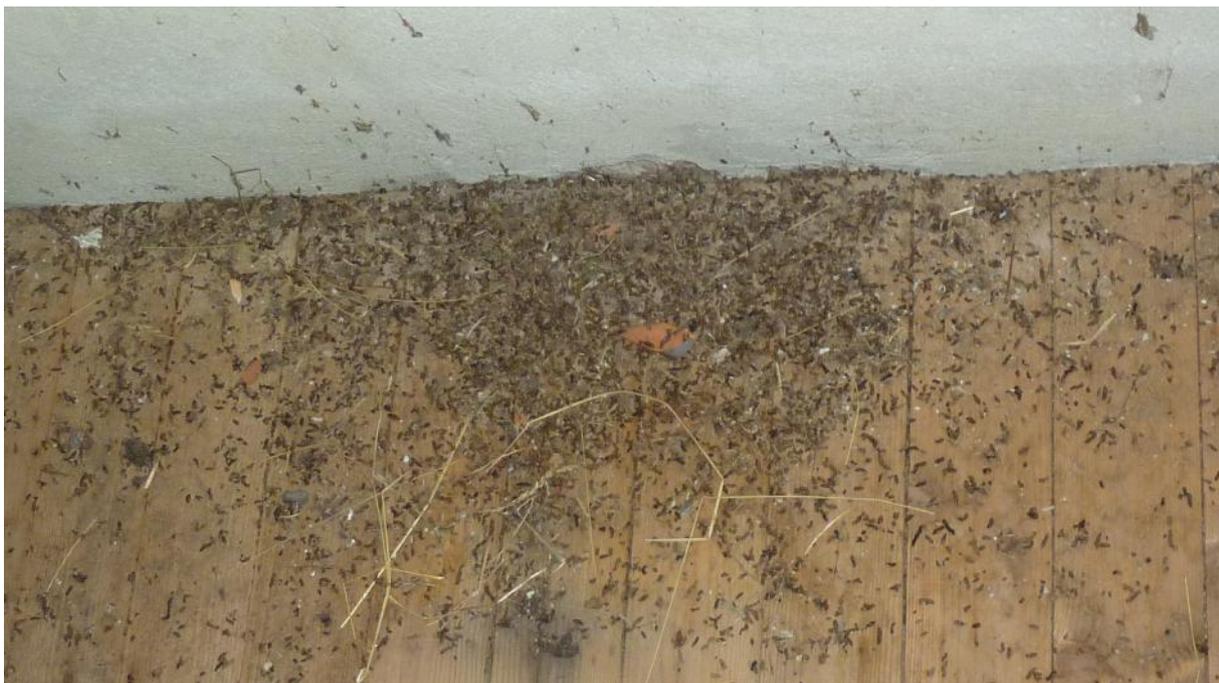
**Abbildung 9: Fledermauskotansammlung an der östlichen Wand im Dachstuhl.**

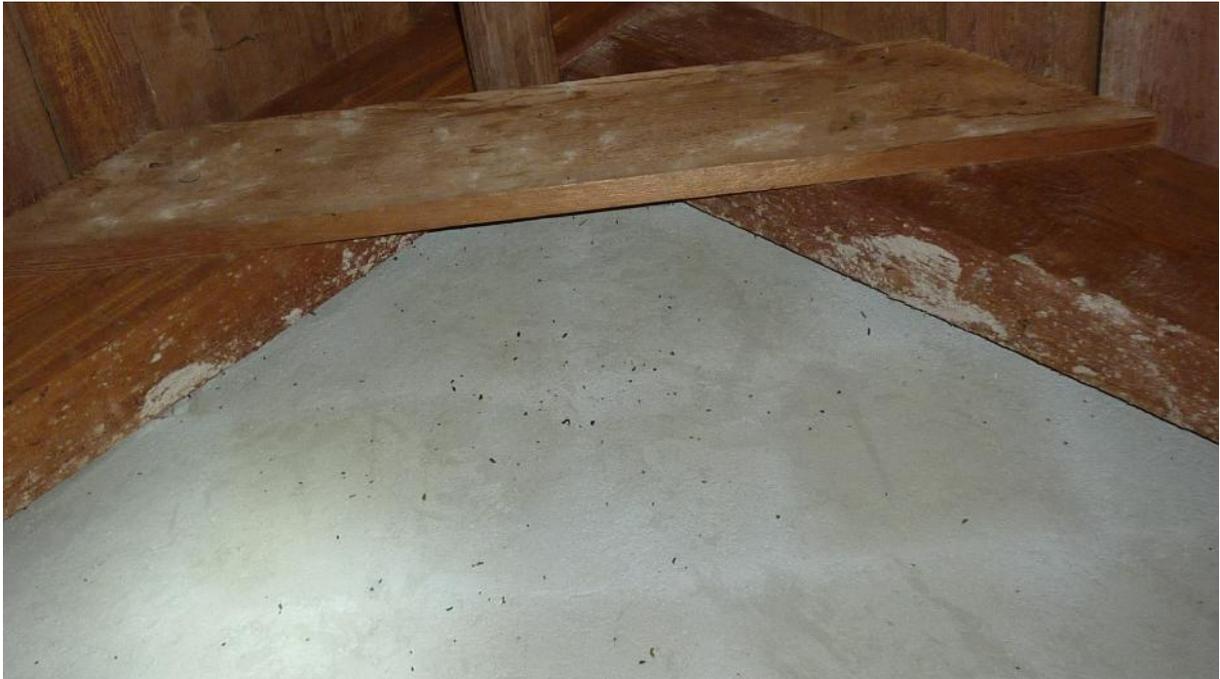
**Abbildung 10: Fledermauskot an der östlichen Wand im Dachstuhl.**

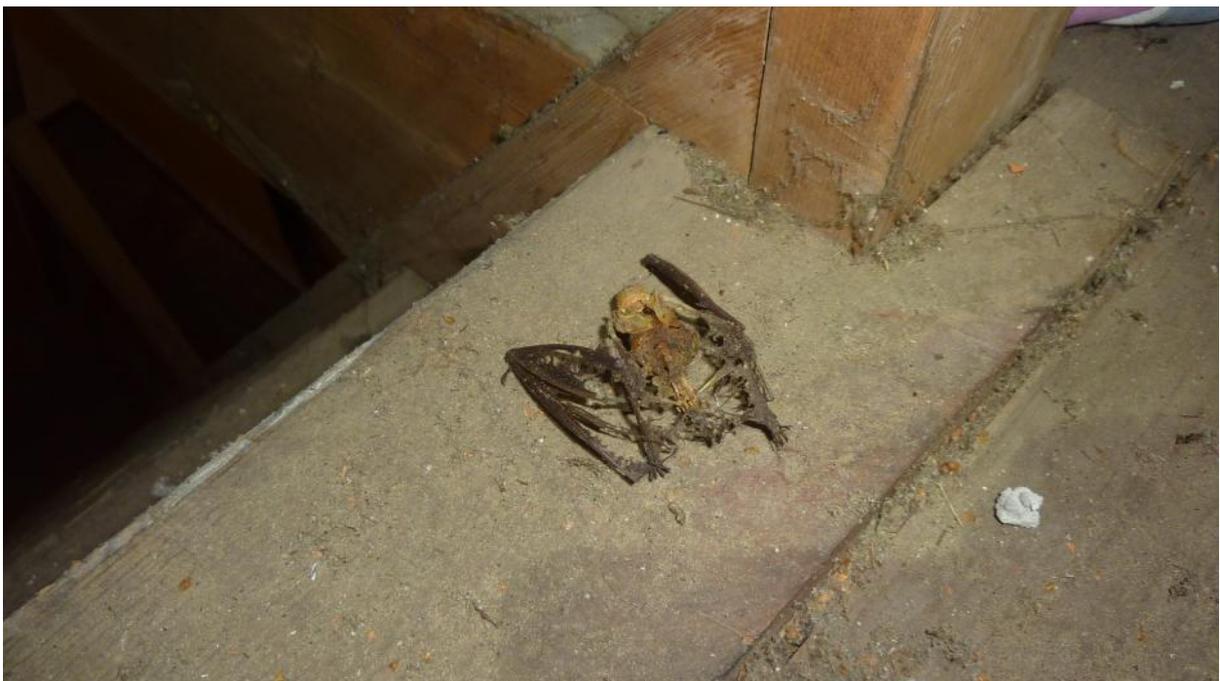
Der Kot wies auf eine Art der Gattung *Plecotus* (Langohr) hin. Im Quartier wurden zwei alte Fledermausskelett(-teile) gefunden. Aufgrund der Skelettmerkmale erschien das Graue Langohr etwas wahrscheinlicher. Dies wurde über die Sichtbeobachtung eines Grauen Langohrs am 26.06. bestätigt. Im Vorfeld der nächtlichen Beobachtung im Quartier am 26.06. erfolgte am frühen Abend eine erneute Kontrolle. Weder zu diesem Zeitpunkt noch bei einer dritten Quartierkontrolle am 19.07., zu einem Zeitpunkt zu dem im Falle einer Wochenstubenkolonie schon Jungtiere im Quartier geboren sein müssten, wurden Fledermäuse gesichtet.

**Abbildung 11: Fledermausskelett im Dachstuhl.**

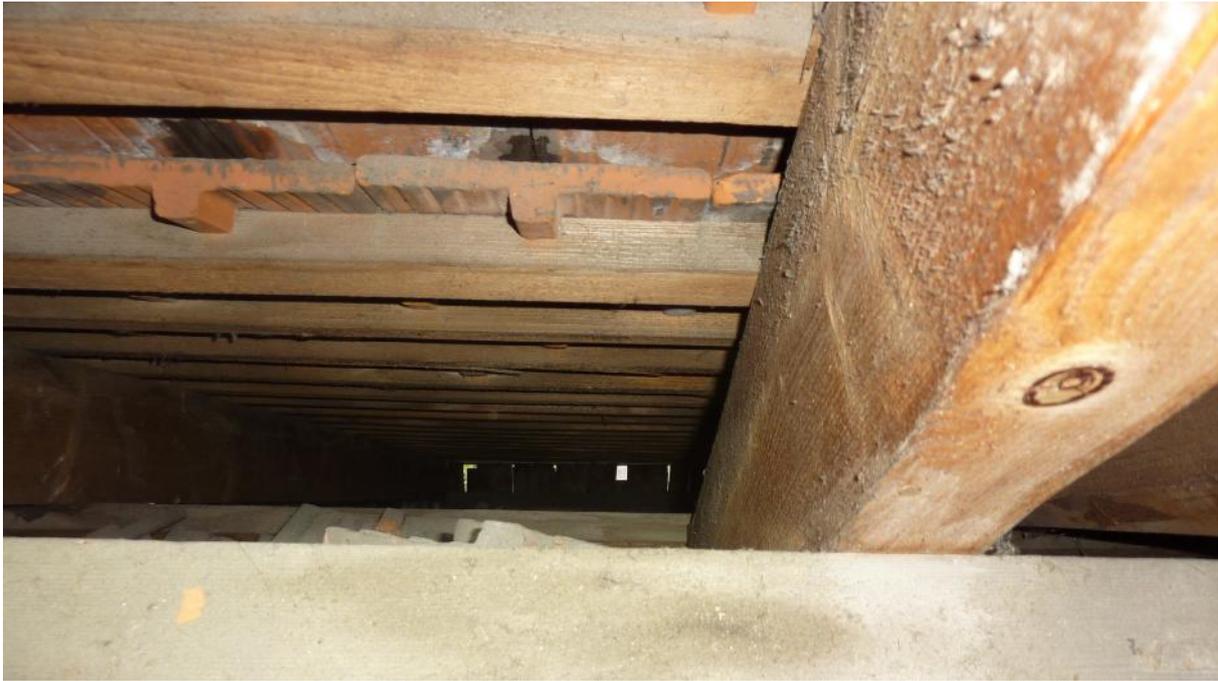
**Abbildung 12: Öffnungen im Traufbereich. Diese finden sich auf beiden Längsseiten des Gebäudes an mehreren Stellen im Traufbereich.**
